# SITIOS CRÍTICOS comuna 22 (Recurso Hídrico)

| Carrera 124 entre calles y 10 | |

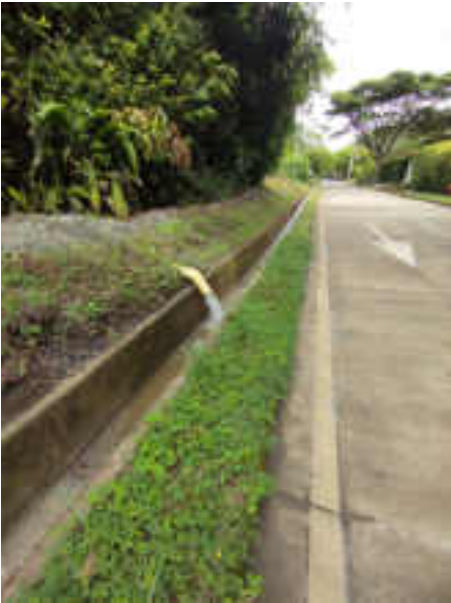
FOTO 1

Derivación 4-5-3, desvío de la fuente hídrica al interior del período privado ubicado en la calle 10 casa 56, no permiten el ingreso, derivación desviada hacia una canaleta de esorrentía de la carrera 124

Desvió
