# SITIOS CRÍTICOS comuna 22 (Recurso Hídrico)

| 2022-12-01 | |
| Carrera 121 entre calles 6 y 4 | |

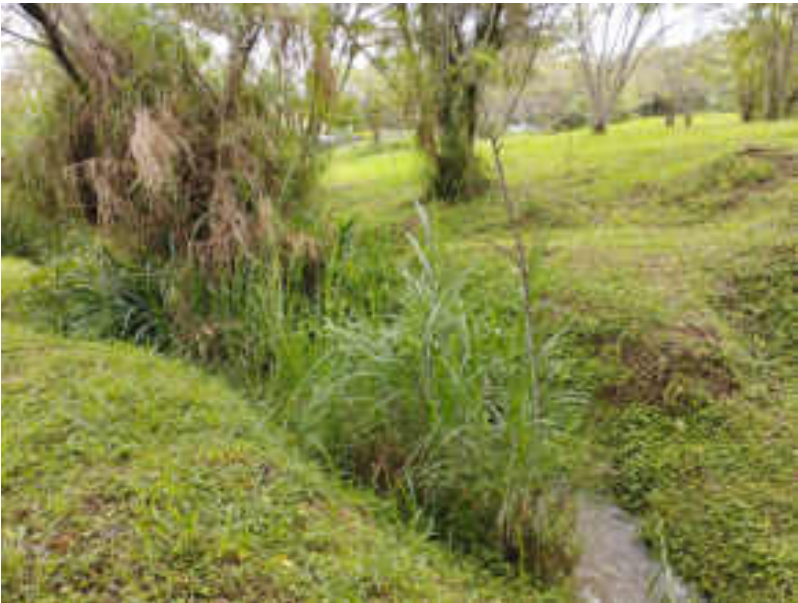
FOTO 1

Cauce obstruido con cobertura vegetal y árboles

- ☐ Mantenimiento no necesario
- ☒ Mantenimiento necesario
- ☐ Mantenimiento urgente
