# SITIOS CRÍTICOS comuna 22 (Recurso Hídrico)

| Calle 15 entre carrera 128 y 121A | |

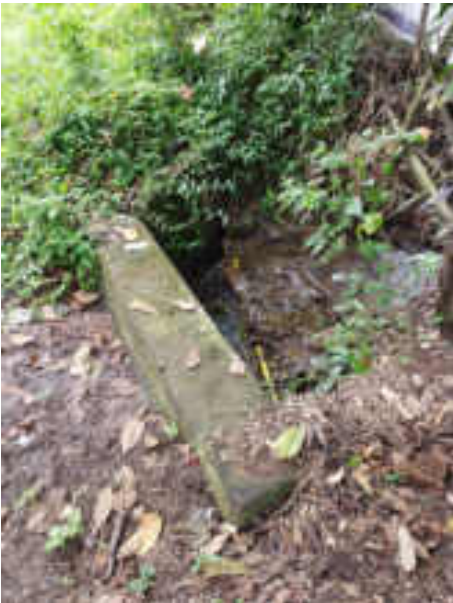
FOTO 1

- ☐ Alcantarilla
- ☐ Almacenamiento
- ☒ Box Culvert
- ☐ Canalización
- ☐ Captación
- ☐ Derivación
- ☐ Disipación
- ☐ Lago
- ☐ Ornamental
- ☐ Paso de Vía
- ☐ Rejilla
- ☐ Vertedero
- ☐ Otro

- ☐ Contaminación
- ☐ Inundación
- ☐ Disminución o perdida del caudal
- ☒ Desbordamiento
- ☐ Estancamiento
- ☐ Otro

- ☒ Colmatación
- ☐ Sección hidráulica insuficiente
- ☐ Descarga de aguas residuales
- ☐ Conexión errada
- ☐ Captación ilegal
- ☐ Taponamiento
- ☐ Desvío
- ☐ Otro

- ☐ Mantenimiento no necesario
- ☒ Mantenimiento necesario
- ☐ Mantenimiento urgente
