# SITIOS CRÍTICOS comuna 22 (Recurso Hídrico)

| 2022-11-30 | |
| Carrera 127 con Calle 17 | |

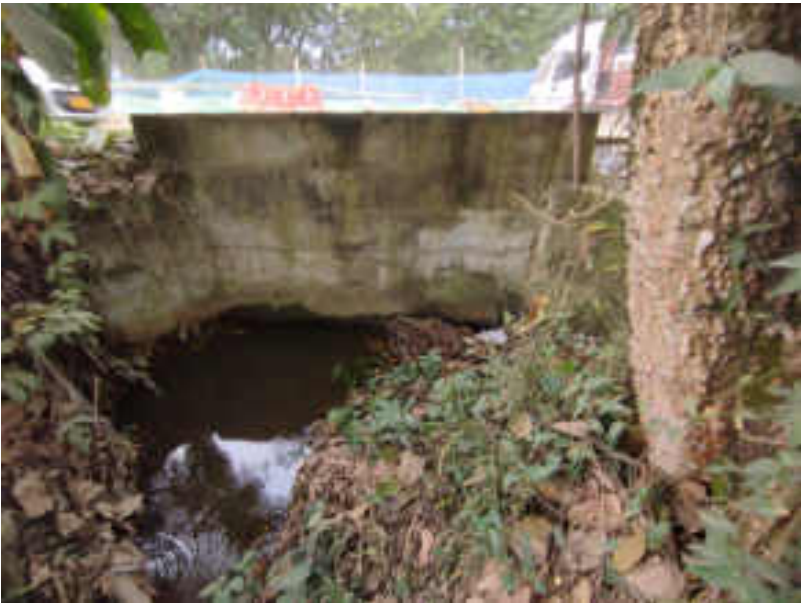
FOTO 1

- ☒ Alcantarilla
- ☐ Almacenamiento
- ☐ Box Culvert
- ☐ Canalización
- ☐ Captación
- ☐ Derivación
- ☐ Disipación
- ☐ Lago
- ☐ Ornamental
- ☐ Paso de Vía
- ☐ Rejilla
- ☐ Vertedero
- ☐ Otro

- ☐ Contaminación
- ☐ Inundación
- ☒ Disminución o perdida del caudal
- ☐ Desbordamiento
- ☐ Estancamiento
- ☐ Otro

| <div><div><input checked="" type="radio"/></div>Colmatación</div> <div><div><input type="radio"/></div>Sección hidráulica insuficiente</div> <div><div><input type="radio"/></div>Descarga de aguas residuales</div> <div><div><input type="radio"/></div>Conexión errada</div> <div><div><input type="radio"/></div>Captación ilegal</div> <div><div><input type="radio"/></div>Taponamiento</div> <div><div><input type="radio"/></div>Desvío</div> <div><div><input type="radio"/></div>Otro</div> | |
| <div><div><input type="radio"/></div>Mantenimiento no necesario</div> <div><div><input type="radio"/></div>Mantenimiento necesario</div> <div><div><input checked="" type="radio"/></div>Mantenimiento urgente</div> | |
