# SITIOS CRÍTICOS comuna 22 (Recurso Hídrico)

| 2022-11-30 | |
| Carrera 127 con Calle 12 | |

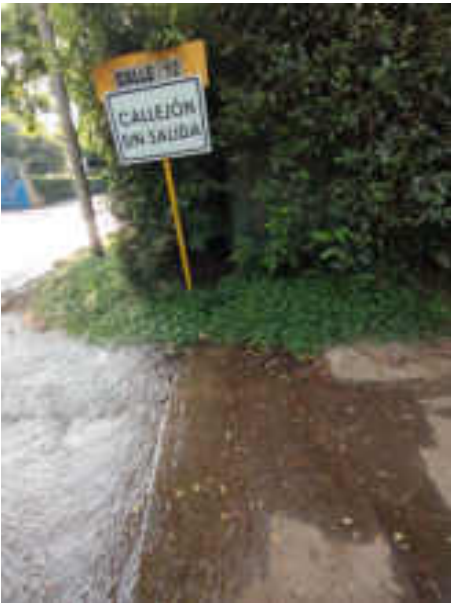
FOTO 1

- ☒ Alcantarilla
- ☐ Almacenamiento
- ☐ Box Culvert
- ☐ Canalización
- ☐ Captación
- ☐ Derivación
- ☐ Disipación
- ☐ Lago
- ☐ Ornamental
- ☐ Paso de Vía
- ☐ Rejilla
- ☐ Vertedero
- ☐ Otro

- ☐ Contaminación
- ☐ Inundación
- ☐ Disminución o perdida del caudal
- ☒ Desbordamiento
- ☐ Estancamiento
- ☐ Otro

| <div>CAUSAS</div> <div><div><input checked="" type="radio"/> Colmatación</div><div><input type="radio"/> Sección hidráulica insuficiente</div><div><input type="radio"/> Descarga de aguas residuales</div><div><input type="radio"/> Conexión errada</div><div><input type="radio"/> Captación ilegal</div><div><input type="radio"/> Taponamiento</div><div><input type="radio"/> Desvío</div><div><input type="radio"/> Otro</div></div> | * |
| <div>SEVERIDAD DEL SITIO CRÍTICO</div> <div><div><input type="radio"/> Mantenimiento no necesario</div><div><input type="radio"/> Mantenimiento necesario</div><div><input checked="" type="radio"/> Mantenimiento urgente</div></div> | * |
