# SITIOS CRÍTICOS comuna 22 (Recurso Hídrico)

| 2022-11-29 | |
| Carrera 125 # 12 - 20 | |
| Colegio Cambridge New | |

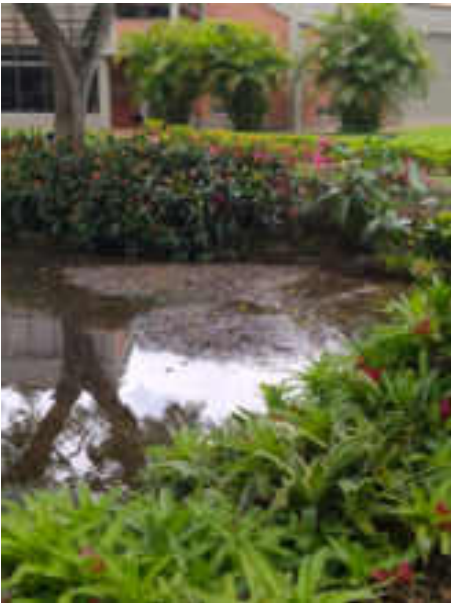
FOTO 1

Colmatacion

- ☒ Colmatación
- ☐ Sección hidráulica insuficiente
- ☐ Descarga de aguas residuales
- ☐ Conexión errada
- ☐ Captación ilegal
- ☐ Taponamiento
- ☐ Desvío
- ☐ Otro

- ☐ Mantenimiento no necesario
- ☒ Mantenimiento necesario
- ☐ Mantenimiento urgente
