# SITIOS CRÍTICOS comuna 22 (Recurso Hídrico)

| Carrera 125 #12-20 | |
| Colegio Cambridge | |

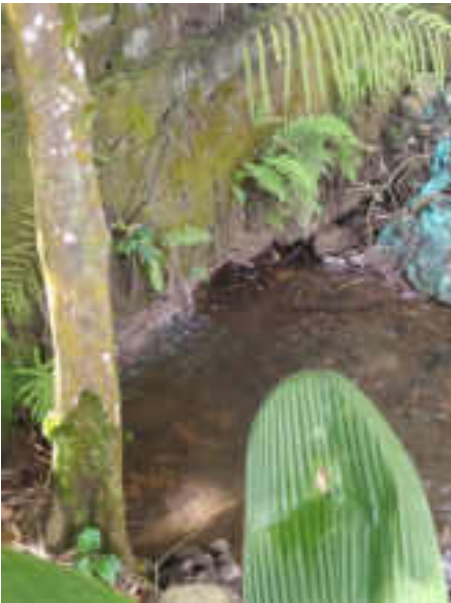
FOTO 1

Posible taponamiento

- ☐ Colmatación
- ☐ Sección hidráulica insuficiente
- ☐ Descarga de aguas residuales
- ☐ Conexión errada
- ☐ Captación ilegal
- ☒ Taponamiento
- ☐ Desvío
- ☐ Otro

- ☐ Mantenimiento no necesario
- ☒ Mantenimiento necesario
- ☐ Mantenimiento urgente
