# SITIOS CRÍTICOS comuna 22 (Recurso Hídrico)

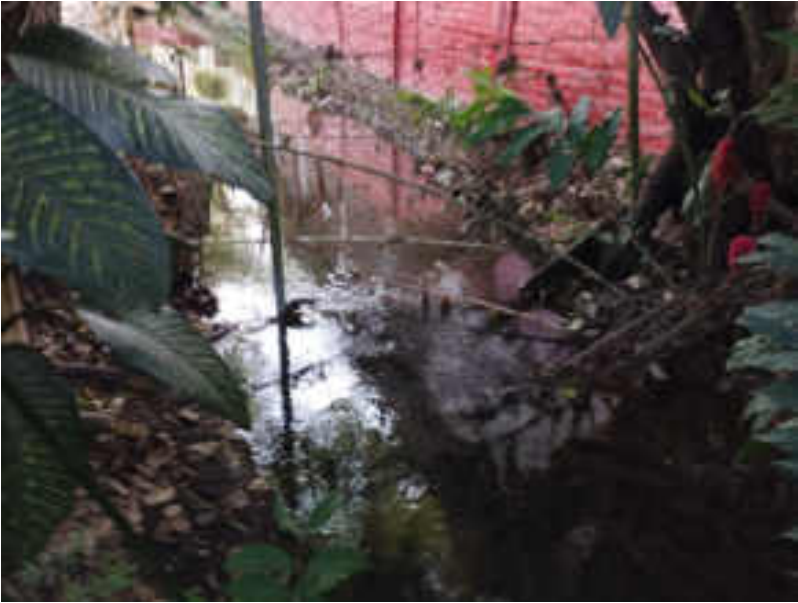
FOTO 1

Posible retención de material vegetal y otros, por rejilla en el cauce de la fuente hídrica

Posible retención de material vegetal y otros, por regilla en el cauce de la fuente hídrica

- ☐ Mantenimiento no necesario
- ☒ Mantenimiento necesario
- ☐ Mantenimiento urgente
