# SITIOS CRÍTICOS comuna 22 (Recurso Hídrico)

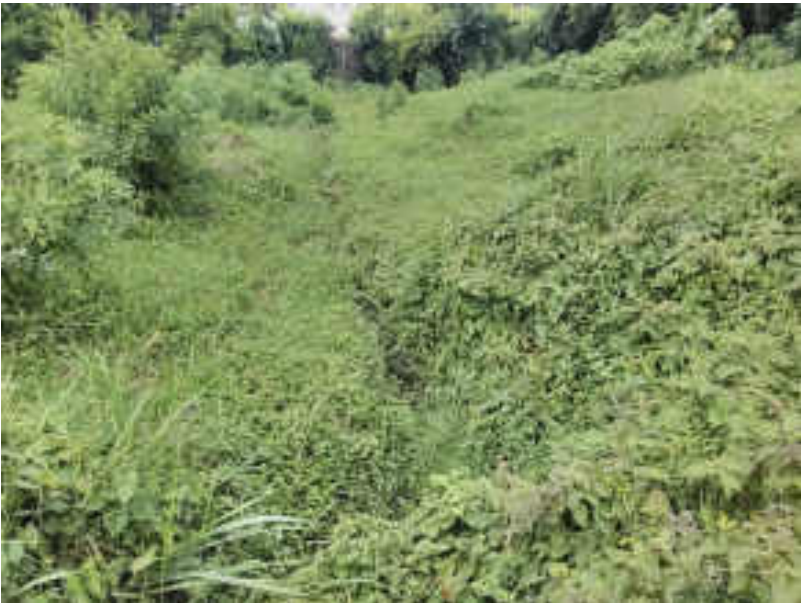
FOTO 1

drenaje intermitente con cobertura vegetal abundante

- ☒ Mantenimiento no necesario
- ☐ Mantenimiento necesario
- ☐ Mantenimiento urgente
