# SITIOS CRÍTICOS comuna 22 (Recurso Hídrico)

| carrera 123 con calle 4 | |

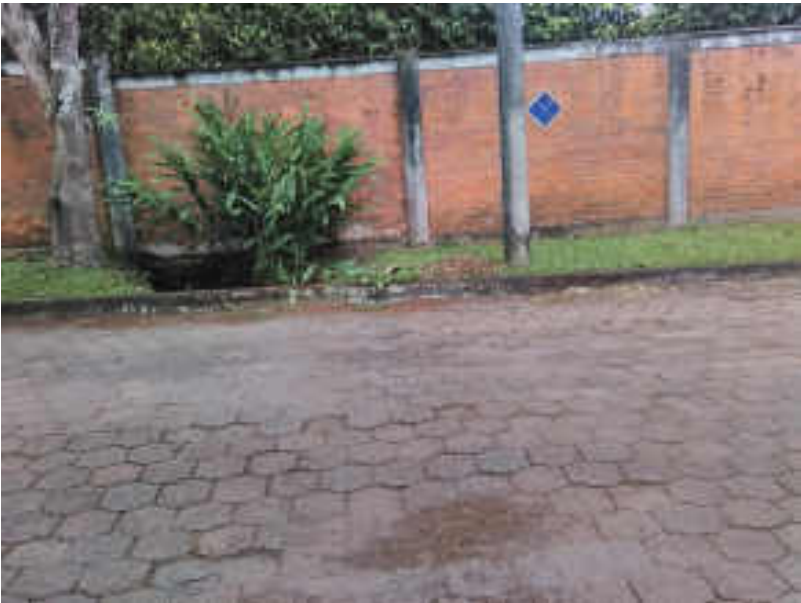
FOTO 1

- ☐ Alcantarilla
- ☐ Almacenamiento
- ☐ Box Culvert
- ☐ Canalización
- ☐ Captación
- ☐ Derivación
- ☐ Disipación
- ☐ Lago
- ☐ Ornamental
- ☐ Paso de Vía
- ☒ Rejilla
- ☐ Vertedero
- ☐ Otro

- ☒ Contaminación
- ☐ Inundación
- ☐ Disminución o perdida del caudal
- ☐ Desbordamiento
- ☐ Estancamiento
- ☐ Otro

- ☒ Colmatación
- ☐ Sección hidráulica insuficiente
- ☐ Descarga de aguas residuales
- ☐ Conexión errada
- ☐ Captación ilegal
- ☐ Taponamiento
- ☐ Desvío
- ☐ Otro

- ☐ Mantenimiento no necesario
- ☒ Mantenimiento necesario
- ☐ Mantenimiento urgente
