# SITIOS CRÍTICOS comuna 22 (Recurso Hídrico)

| calle 19 entre carreras 125 y 125 bis | |

2 tuberías que atraviesan la calle 19

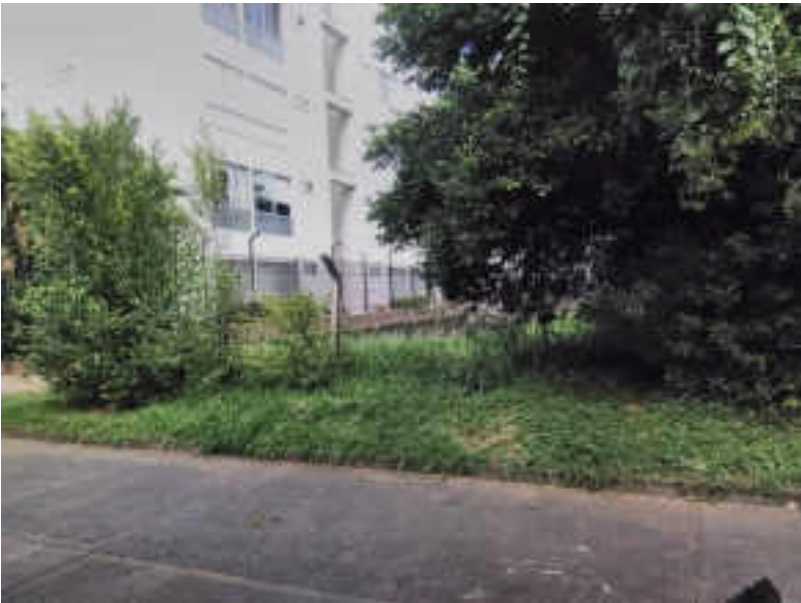
FOTO 1

- ☒ Colmatación
- ☐ Sección hidráulica insuficiente
- ☐ Descarga de aguas residuales
- ☐ Conexión errada
- ☐ Captación ilegal
- ☐ Taponamiento
- ☐ Desvío
- ☐ Otro

- ☐ Mantenimiento no necesario
- ☒ Mantenimiento necesario
- ☐ Mantenimiento urgente
