SITIOS CRÍTICOS comuna 22 (Recurso Hídrico)

2022-11-21

calle 18a con 25a

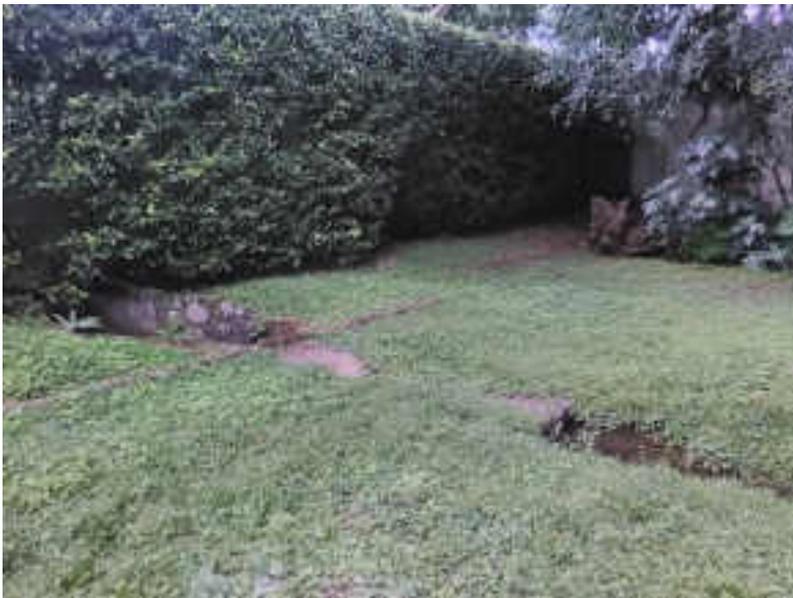
FOTO 1

puente colmatado
