# SITIOS CRÍTICOS comuna 22 (Recurso Hídrico)

| calle 17 | |

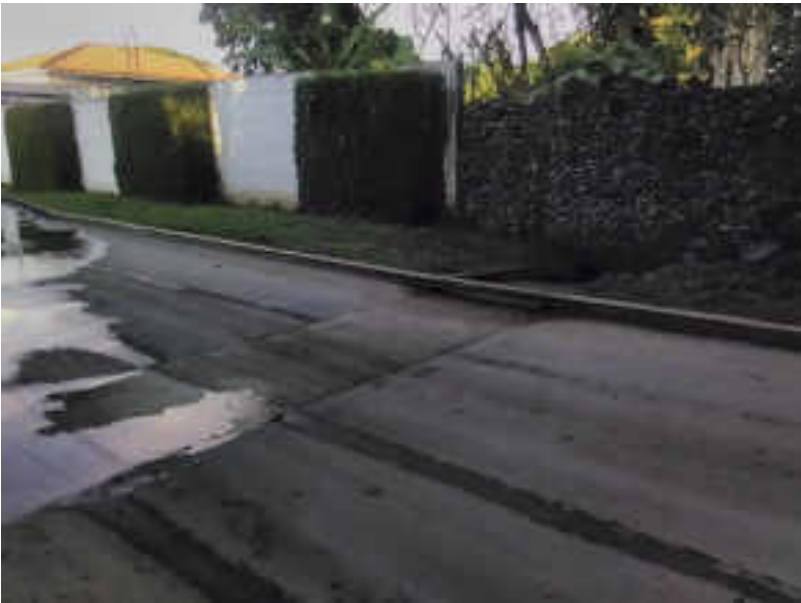
FOTO 1

2 tuberías novafort, colmatadas

- ☐ Contaminación
- ☐ Inundación
- ☒ Disminución o perdida del caudal
- ☐ Desbordamiento
- ☐ Estancamiento
- ☐ Otro

- ☒ Colmatación
- ☐ Sección hidráulica insuficiente
- ☐ Descarga de aguas residuales
- ☐ Conexión errada
- ☐ Captación ilegal
- ☐ Taponamiento
- ☐ Desvío
- ☐ Otro

- ☒ Mantenimiento no necesario
- ☐ Mantenimiento necesario
- ☐ Mantenimiento urgente
