# SITIOS CRÍTICOS comuna 22 (Recurso Hídrico)

| Calle10a # 125a - 209 | |
| 5-5-1 | |

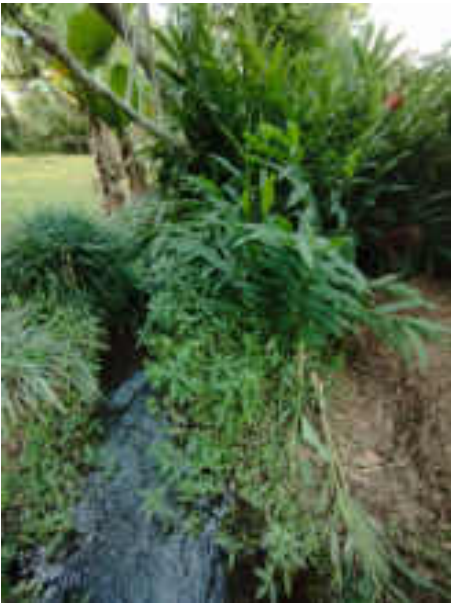
FOTO 1

Cauce de la fuente hídrica obstruido por colmatación, Cauce de la fuente hídrica obstruido por cobertura vegetal abundante

- ☐ Mantenimiento no necesario
- ☒ Mantenimiento necesario
- ☐ Mantenimiento urgente
