# SITIOS CRÍTICOS comuna 22 (Recurso Hídrico)

| 2022-11-21 | |
| calle 17, referencia condominio aymara | |

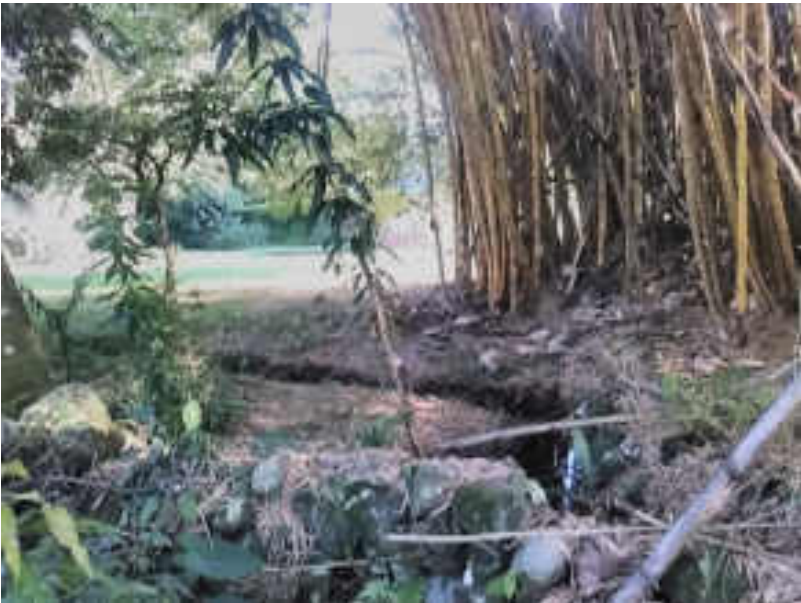
FOTO 1

- ☒ Alcantarilla
- ☐ Almacenamiento
- ☐ Box Culvert
- ☐ Canalización
- ☐ Captación
- ☐ Derivación
- ☐ Disipación
- ☐ Lago
- ☐ Ornamental
- ☐ Paso de Vía
- ☐ Rejilla
- ☐ Vertedero
- ☐ Otro

- ☐ Contaminación
- ☐ Inundación
- ☒ Disminución o perdida del caudal
- ☐ Desbordamiento
- ☐ Estancamiento
- ☐ Otro

- ☐ Colmatación
- ☐ Sección hidráulica insuficiente
- ☐ Descarga de aguas residuales
- ☐ Conexión errada
- ☐ Captación ilegal
- ☒ Taponamiento
- ☐ Desvío
- ☐ Otro

- ☐ Mantenimiento no necesario
- ☒ Mantenimiento necesario
- ☐ Mantenimiento urgente
