# SITIOS CRÍTICOS comuna 22 (Recurso Hídrico)

| carrera 127 con calle 11 | |

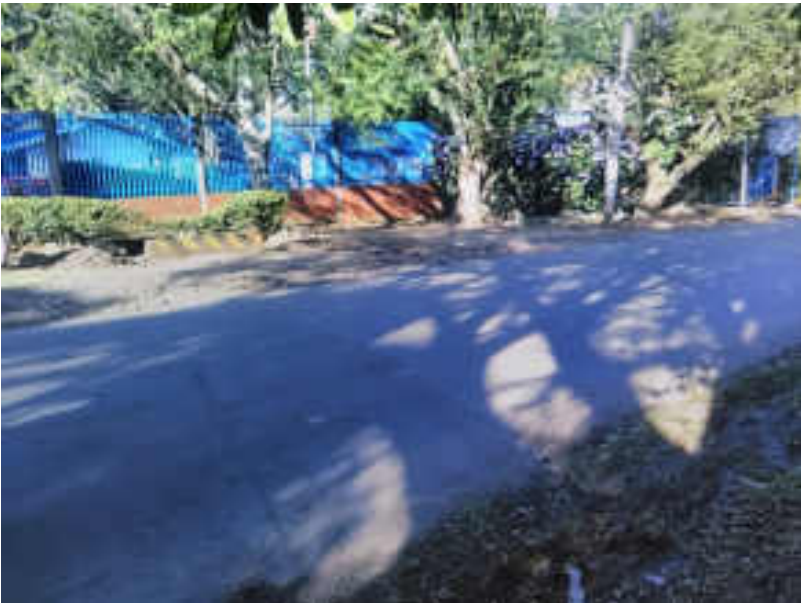
FOTO 1

2 tuberías de pase de vía colmatado

- ☐ Contaminación
- ☐ Inundación
- ☒ Disminución o perdida del caudal
- ☐ Desbordamiento
- ☐ Estancamiento
- ☐ Otro

- ☒ Colmatación
- ☐ Sección hidráulica insuficiente
- ☐ Descarga de aguas residuales
- ☐ Conexión errada
- ☐ Captación ilegal
- ☐ Taponamiento
- ☐ Desvío
- ☐ Otro

- ☒ Mantenimiento no necesario
- ☐ Mantenimiento necesario
- ☐ Mantenimiento urgente
