# SITIOS CRÍTICOS comuna 22 (Recurso Hídrico)

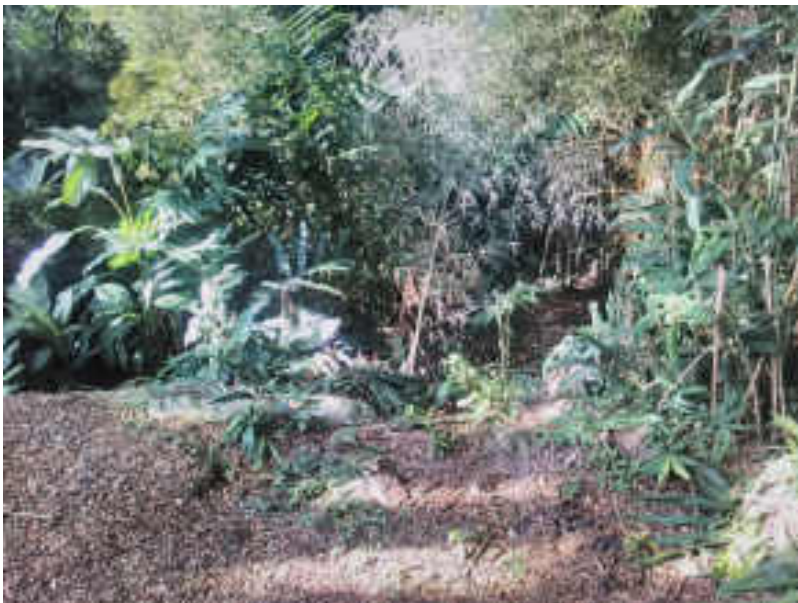
FOTO 1

- ☐ Alcantarilla
- ☐ Almacenamiento
- ☒ Box Culvert
- ☐ Canalización
- ☐ Captación
- ☐ Derivación
- ☐ Disipación
- ☐ Lago
- ☐ Ornamental
- ☐ Paso de Vía
- ☐ Rejilla
- ☐ Vertedero
- ☐ Otro

- ☒ Contaminación
- ☐ Inundación
- ☐ Disminución o perdida del caudal
- ☐ Desbordamiento
- ☐ Estancamiento
- ☐ Otro

- ☐ Colmatación
- ☒ Sección hidráulica insuficiente
- ☐ Descarga de aguas residuales
- ☐ Conexión errada
- ☐ Captación ilegal
- ☐ Taponamiento
- ☐ Desvío
- ☐ Otro

- ☐ Mantenimiento no necesario
- ☒ Mantenimiento necesario
- ☐ Mantenimiento urgente
