# SITIOS CRÍTICOS comuna 22 (Recurso Hídrico)

| Calle 20 #118-47 | |

pase de vía, derivación 4 a la altura de la calle 20

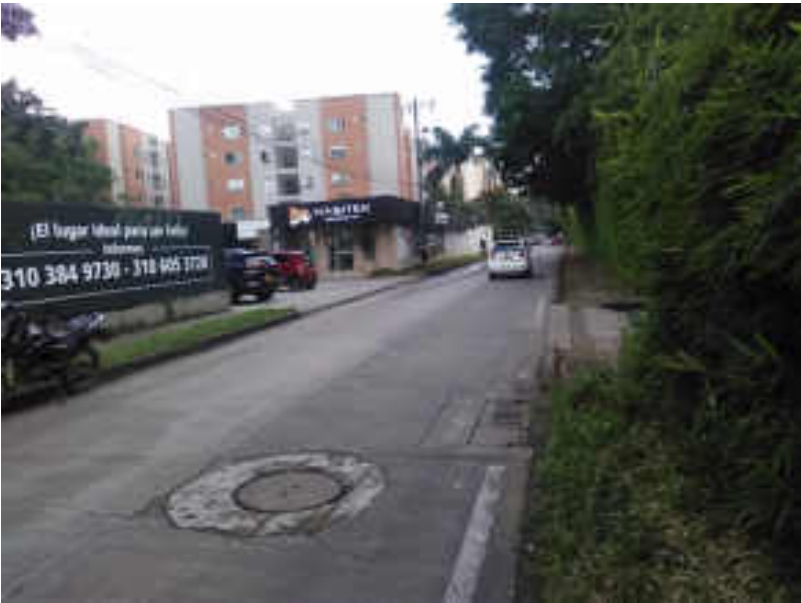
FOTO 1

- ☐ Contaminación
- ☒ Inundación
- ☐ Disminución o perdida del caudal
- ☐ Desbordamiento
- ☐ Estancamiento
- ☐ Otro

- ☐ Colmatación
- ☐ Sección hidráulica insuficiente
- ☐ Descarga de aguas residuales
- ☐ Conexión errada
- ☐ Captación ilegal
- ☒ Taponamiento
- ☐ Desvío
- ☐ Otro

- ☐ Mantenimiento no necesario
- ☒ Mantenimiento necesario
- ☐ Mantenimiento urgente
