SITIOS CRÍTICOS comuna 22 (Recurso Hídrico)

Calle 10A entre carreras 125 y 127

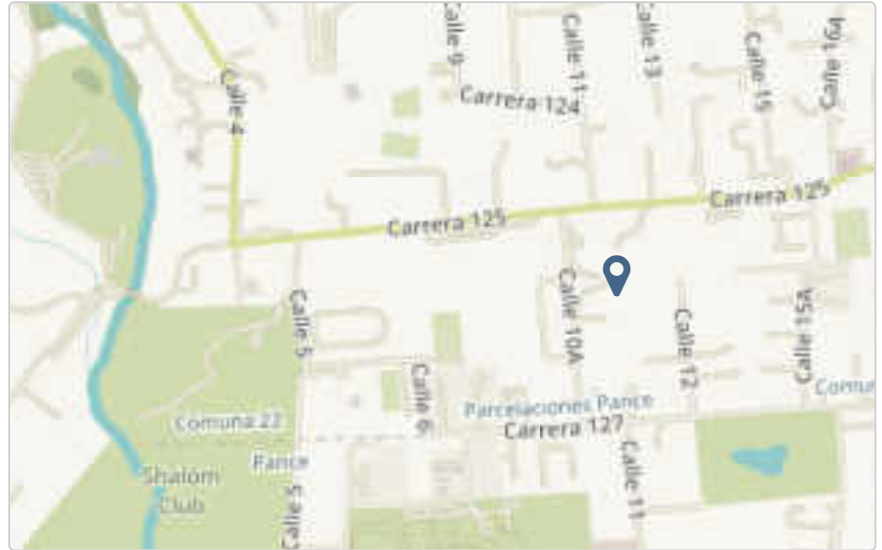
FOTO 1

acequia se retiene el caudal de la derivación, por acumulación de material vegetal, en cerramiento de predios privados
