# SITIOS CRÍTICOS comuna 22 (Recurso Hídrico)

| calle 16a con carrera 127 | |
| parque el banco | |

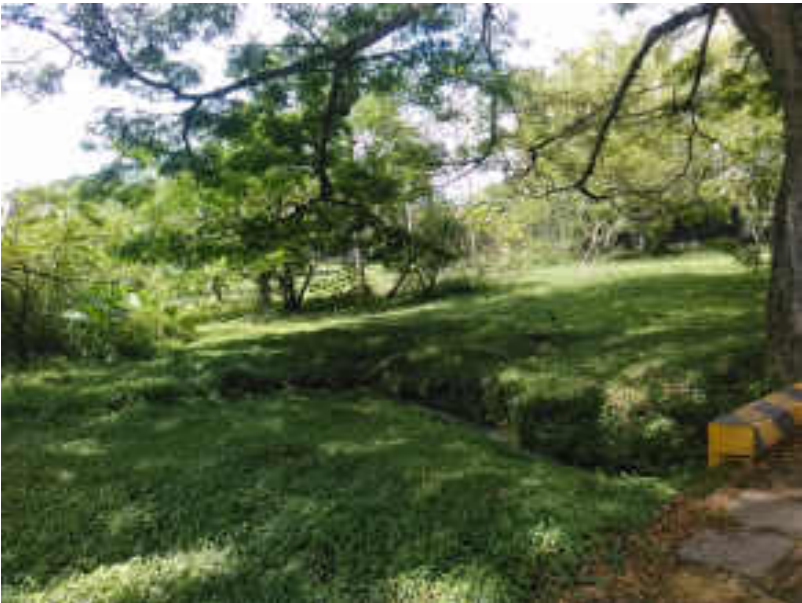
FOTO 1

cauce de la derivación, obstruido por cobertura vegetal, disminución de la capacidad hidráulica.

- ☐ Contaminación
- ☐ Inundación
- ☒ Disminución o perdida del caudal
- ☐ Desbordamiento
- ☐ Estancamiento
- ☐ Otro

- ☐ Colmatación
- ☒ Sección hidráulica insuficiente
- ☐ Descarga de aguas residuales
- ☐ Conexión errada
- ☐ Captación ilegal
- ☐ Taponamiento
- ☐ Desvío
- ☐ Otro

- ☐ Mantenimiento no necesario
- ☒ Mantenimiento necesario
- ☐ Mantenimiento urgente
