# SITIOS CRÍTICOS comuna 22 (Recurso Hídrico)

| Carrera 118 entre calles 25 y 22A | |

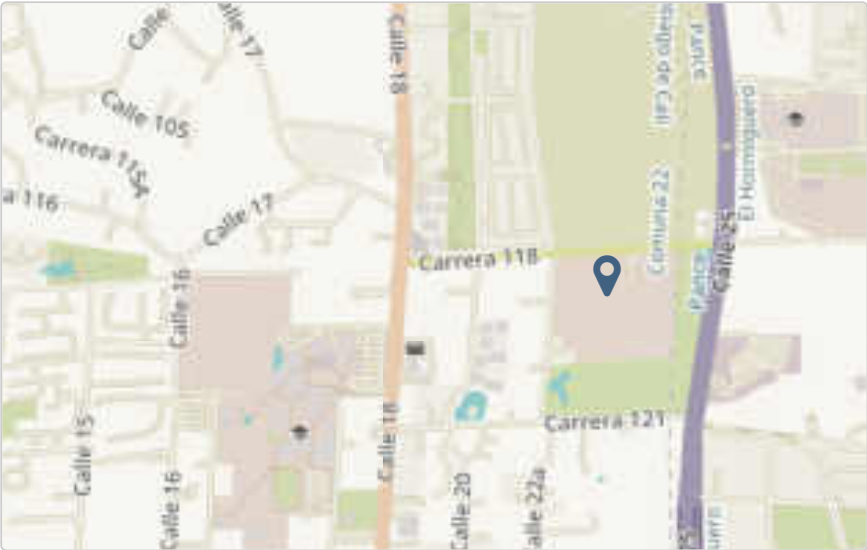
FOTO 1

- ☒ Contaminación
- ☐ Inundación
- ☐ Disminución o perdida del caudal
- ☐ Desbordamiento
- ☐ Estancamiento
- ☐ Otro

- ☒ Colmatación
- ☐ Sección hidráulica insuficiente
- ☐ Descarga de aguas residuales
- ☐ Conexión errada
- ☐ Captación ilegal
- ☐ Taponamiento
- ☐ Desvío
- ☐ Otro

- ☐ Mantenimiento no necesario
- ☐ Mantenimiento necesario
- ☒ Mantenimiento urgente
