# SITIOS CRÍTICOS comuna 22 (Recurso Hídrico)

| Carrera 111 entre calles 24 y 25 | |

Cauce natural

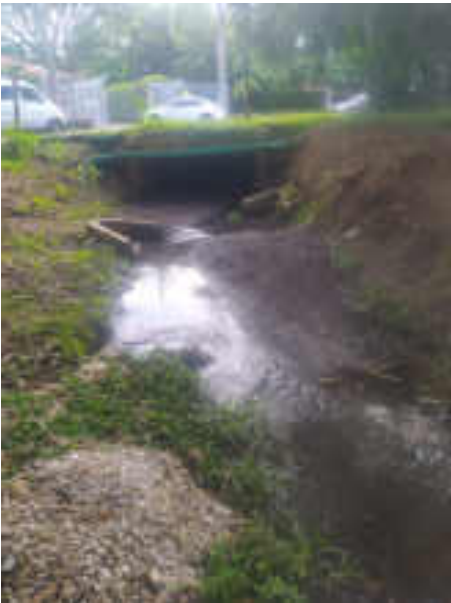
FOTO 1

Colmatacion

- ☐ Mantenimiento no necesario
- ☒ Mantenimiento necesario
- ☐ Mantenimiento urgente
