# SITIOS CRÍTICOS comuna 22 (Recurso Hídrico)

| Carrera 111 entre calle 25 y 24 | |

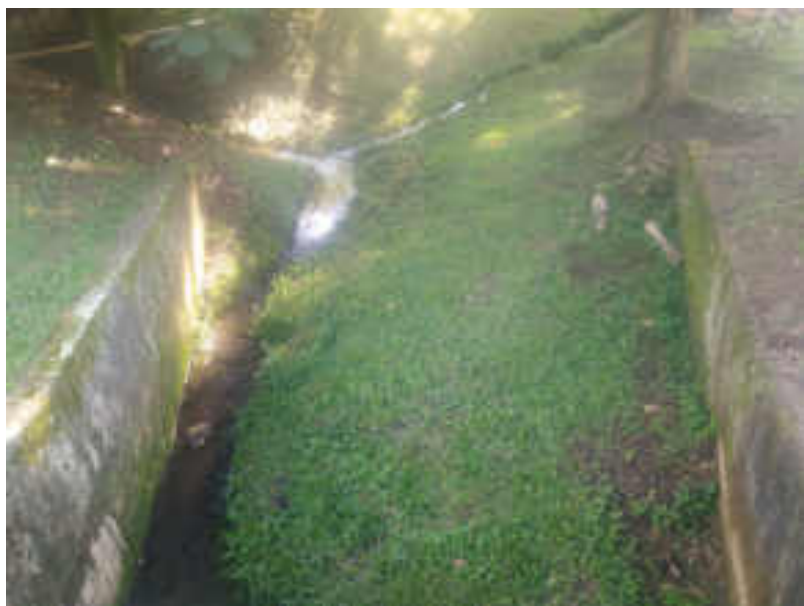
FOTO 1

Cauce natural

- ☒ Contaminación
- ☐ Inundación
- ☐ Disminución o perdida del caudal
- ☐ Desbordamiento
- ☐ Estancamiento
- ☐ Otro

- ☒ Colmatación
- ☐ Sección hidráulica insuficiente
- ☐ Descarga de aguas residuales
- ☐ Conexión errada
- ☐ Captación ilegal
- ☐ Taponamiento
- ☐ Desvío
- ☐ Otro

- ☐ Mantenimiento no necesario
- ☒ Mantenimiento necesario
- ☐ Mantenimiento urgente
