# SITIOS CRÍTICOS comuna 22 (Recurso Hídrico)

| Calle10a # 125a - 209 | |
| 5-5-1 | |

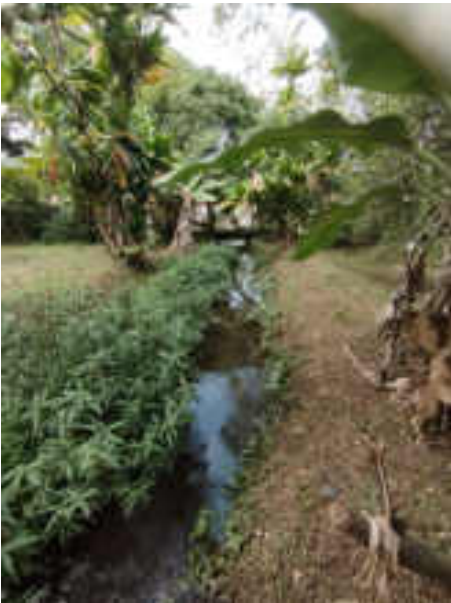
FOTO 1

Cauce de la fuente hídrica obstruido por cobertura vegetal

- ☐ Mantenimiento no necesario
- ☒ Mantenimiento necesario
- ☐ Mantenimiento urgente
