# SITIOS CRÍTICOS comuna 22 (Recurso Hídrico)

| calle 124a entre carreras 109 | |

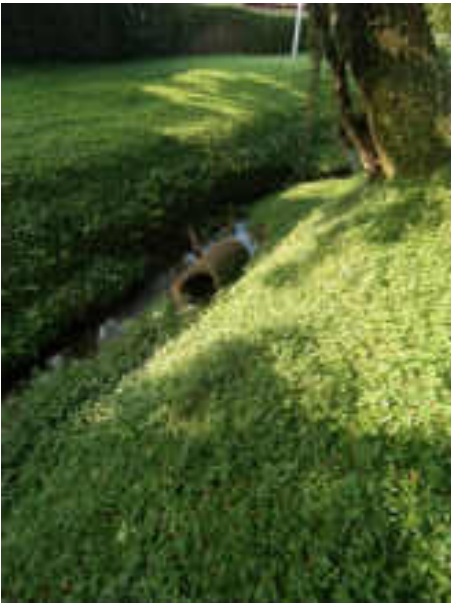
FOTO 1

Obstrucción de tubería en el cauce

Obstrucción, por arrastre de objeto

- ☐ Mantenimiento no necesario
- ☐ Mantenimiento necesario
- ☒ Mantenimiento urgente
