# SITIOS CRÍTICOS comuna 22 (Recurso Hídrico)

| Calle 24a con carrera 109 | |

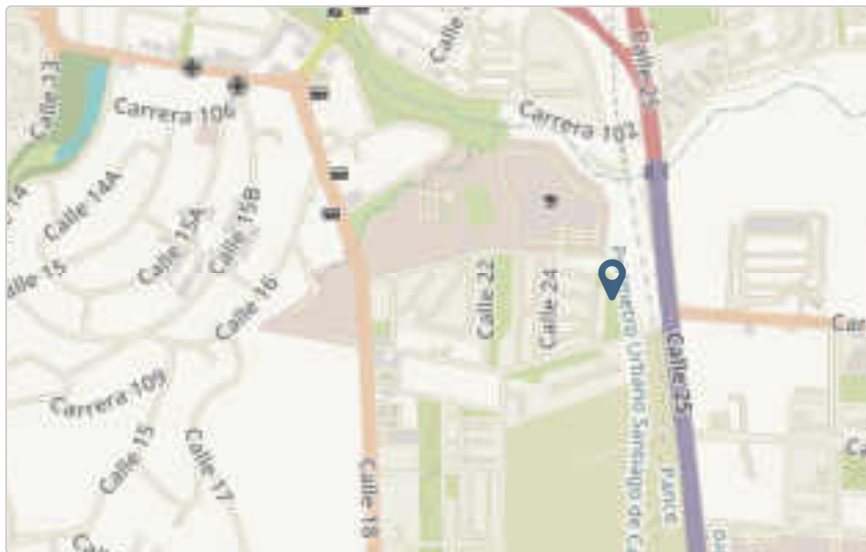
FOTO 1

- ☒ Alcantarilla
- ☐ Almacenamiento
- ☐ Box Culvert
- ☐ Canalización
- ☐ Captación
- ☐ Derivación
- ☐ Disipación
- ☐ Lago
- ☐ Ornamental
- ☐ Paso de Vía
- ☐ Rejilla
- ☐ Vertedero
- ☐ Otro

- ☐ Contaminación
- ☐ Inundación
- ☐ Disminución o perdida del caudal
- ☐ Desbordamiento
- ☒ Estancamiento
- ☐ Otro

- ☒ Colmatación
- ☐ Sección hidráulica insuficiente
- ☐ Descarga de aguas residuales
- ☐ Conexión errada
- ☐ Captación ilegal
- ☐ Taponamiento
- ☐ Desvío
- ☐ Otro

- ☐ Mantenimiento no necesario
- ☐ Mantenimiento necesario
- ☒ Mantenimiento urgente
