# SITIOS CRÍTICOS comuna 22 (Recurso Hídrico)

| Carrera 111 entre calles 22 y 19 |
| Parque cocina al aire libre |

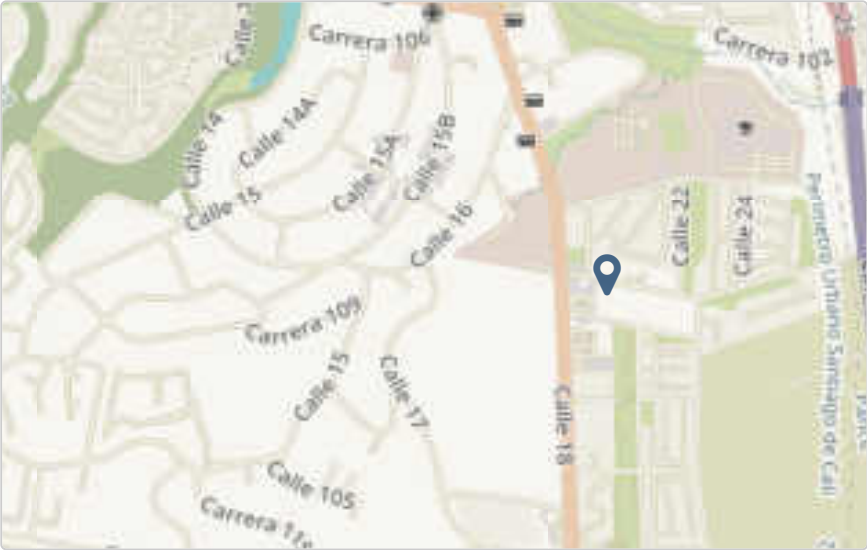
FOTO 1

- ☒ Alcantarilla
- ☐ Almacenamiento
- ☐ Box Culvert
- ☐ Canalización
- ☐ Captación
- ☐ Derivación
- ☐ Disipación
- ☐ Lago
- ☐ Ornamental
- ☐ Paso de Vía
- ☐ Rejilla
- ☐ Vertedero
- ☐ Otro

- ☐ Contaminación
- ☐ Inundación
- ☐ Disminución o perdida del caudal
- ☐ Desbordamiento
- ☐ Estancamiento
- ☒ Otro

Descarga

- ☐ Mantenimiento no necesario
- ☒ Mantenimiento necesario
- ☐ Mantenimiento urgente
