# SITIOS CRÍTICOS comuna 22 (Recurso Hídrico)

Cabezal de descarga

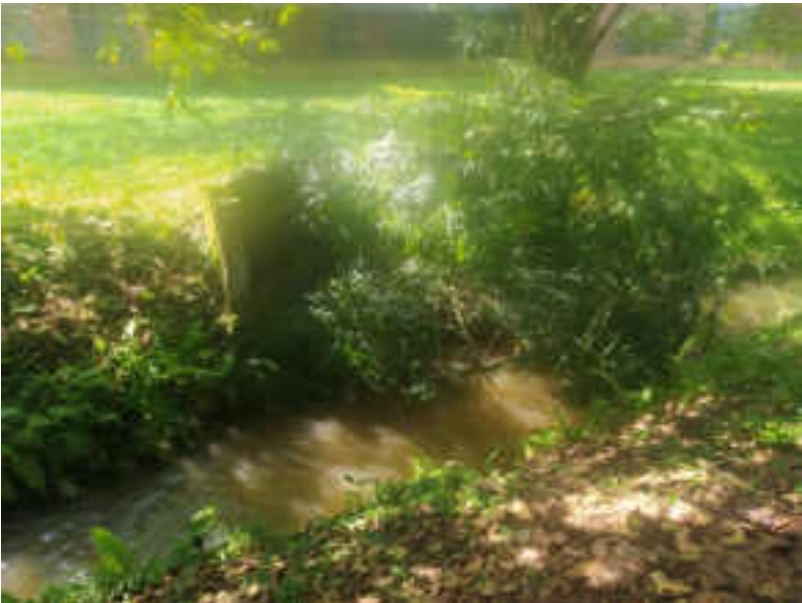
FOTO 1

Taponamiento por vegetación

- ☐ Colmatación
- ☐ Sección hidráulica insuficiente
- ☐ Descarga de aguas residuales
- ☐ Conexión errada
- ☐ Captación ilegal
- ☒ Taponamiento
- ☐ Desvío
- ☐ Otro

- ☐ Mantenimiento no necesario
- ☒ Mantenimiento necesario
- ☐ Mantenimiento urgente
