# SITIOS CRÍTICOS comuna 22 (Recurso Hídrico)

| Carrera 111 con calle 20 | |
| Parque lineal | |

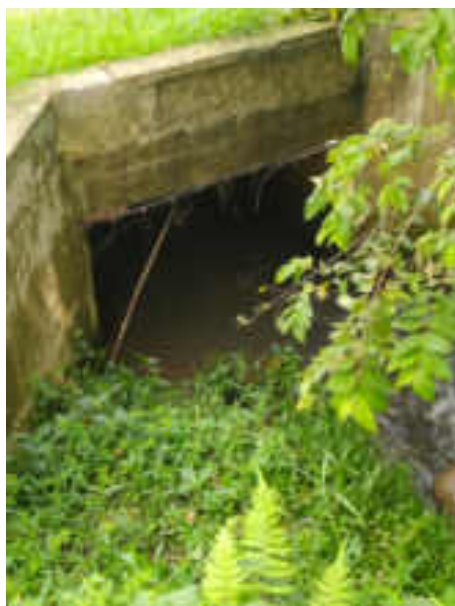
FOTO 1

- ☐ Alcantarilla
- ☐ Almacenamiento
- ☒ Box Culvert
- ☐ Canalización
- ☐ Captación
- ☐ Derivación
- ☐ Disipación
- ☐ Lago
- ☐ Ornamental
- ☐ Paso de Vía
- ☐ Rejilla
- ☐ Vertedero
- ☐ Otro

- ☐ Contaminación
- ☐ Inundación
- ☐ Disminución o perdida del caudal
- ☐ Desbordamiento
- ☒ Estancamiento
- ☐ Otro

- ☐ Colmatación
- ☐ Sección hidráulica insuficiente
- ☐ Descarga de aguas residuales
- ☐ Conexión errada
- ☐ Captación ilegal
- ☒ Taponamiento
- ☐ Desvío
- ☐ Otro

- ☐ Mantenimiento no necesario
- ☒ Mantenimiento necesario
- ☐ Mantenimiento urgente
