# SITIOS CRÍTICOS comuna 22 (Recurso Hídrico)

| Calle10a # 125a - 209 | |
| 5-5-1 | |

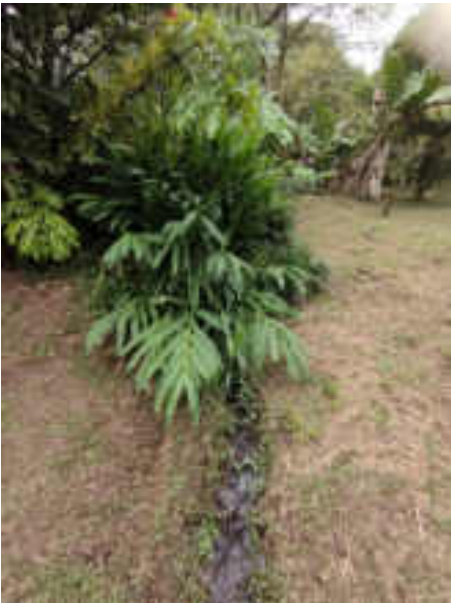
FOTO 1

Cauce de la fuente hídrica obstruido por cobertura vegetal abundante

- ☒ Mantenimiento no necesario
- ☐ Mantenimiento necesario
- ☐ Mantenimiento urgente
