# SITIOS CRÍTICOS comuna 22 (Recurso Hídrico)

| Calle 18 con Carrera 106 A | |

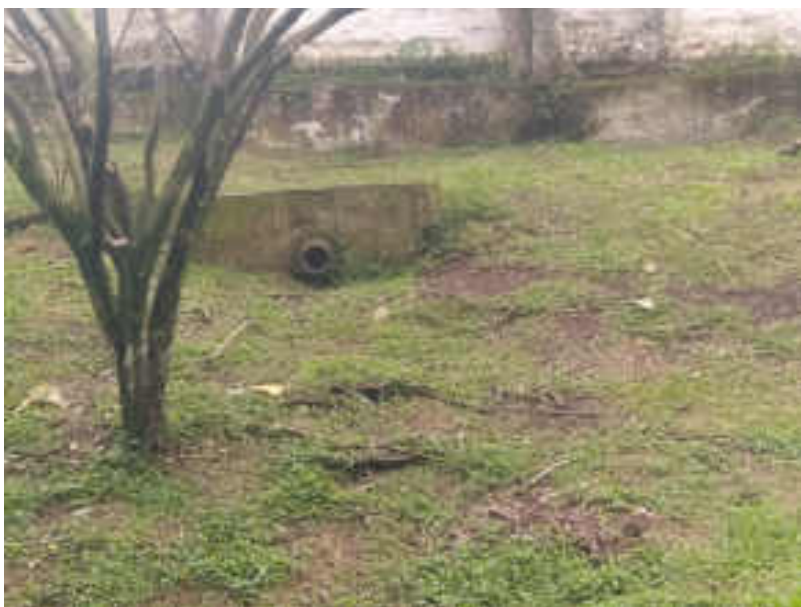
FOTO 1

- ☒ Alcantarilla
- ☐ Almacenamiento
- ☐ Box Culvert
- ☐ Canalización
- ☐ Captación
- ☐ Derivación
- ☐ Disipación
- ☐ Lago
- ☐ Ornamental
- ☐ Paso de Vía
- ☐ Rejilla
- ☐ Vertedero
- ☐ Otro

- ☒ Contaminación
- ☐ Inundación
- ☐ Disminución o perdida del caudal
- ☐ Desbordamiento
- ☐ Estancamiento
- ☐ Otro

- ☐ Mantenimiento no necesario
- ☒ Mantenimiento necesario
- ☐ Mantenimiento urgente
