# SITIOS CRÍTICOS comuna 22 (Recurso Hídrico)

| Calle 18 con Carrera 10A | |

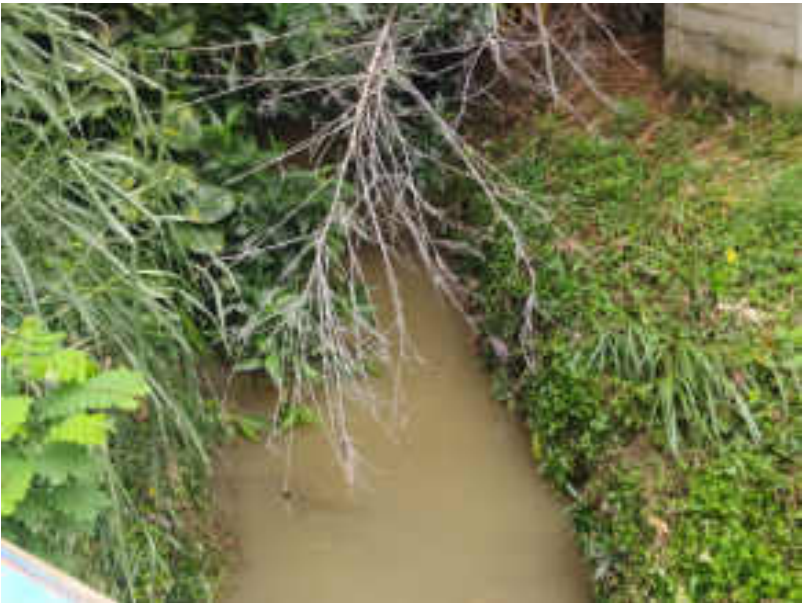
FOTO 1

Vegetación que obstruyendo el Cauce de la quebrada Guali

- ☐ Contaminación
- ☐ Inundación
- ☐ Disminución o perdida del caudal
- ☐ Desbordamiento
- ☒ Estancamiento
- ☐ Otro

Obstrucción vegetación

- ☐ Mantenimiento no necesario
- ☐ Mantenimiento necesario
- ☒ Mantenimiento urgente
