# SITIOS CRÍTICOS comuna 22 (Recurso Hídrico)

| Avenida el vallado, calle 17 | |

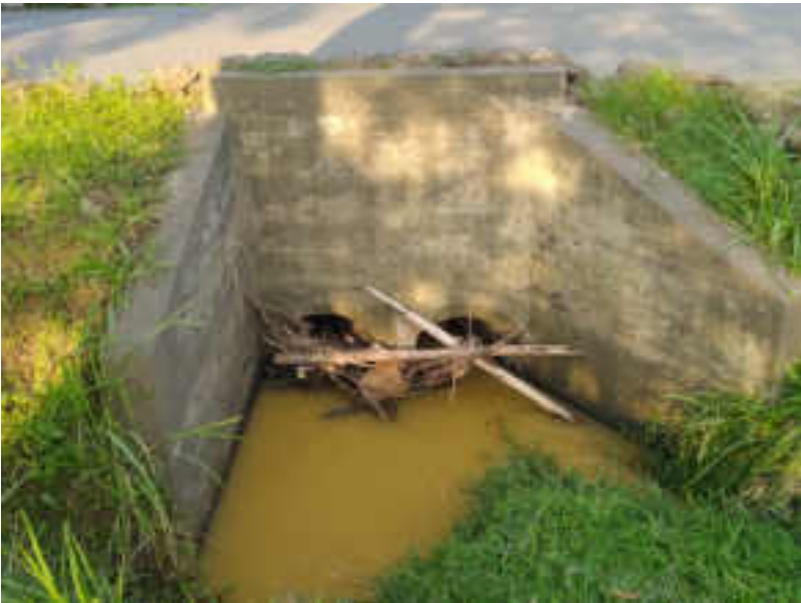
FOTO 1

- ☒ Alcantarilla
- ☐ Almacenamiento
- ☐ Box Culvert
- ☐ Canalización
- ☐ Captación
- ☐ Derivación
- ☐ Disipación
- ☐ Lago
- ☐ Ornamental
- ☐ Paso de Vía
- ☐ Rejilla
- ☐ Vertedero
- ☐ Otro

- ☐ Contaminación
- ☐ Inundación
- ☐ Disminución o perdida del caudal
- ☐ Desbordamiento
- ☒ Estancamiento
- ☐ Otro

- ☐ Colmatación
- ☐ Sección hidráulica insuficiente
- ☐ Descarga de aguas residuales
- ☐ Conexión errada
- ☐ Captación ilegal
- ☒ Taponamiento
- ☐ Desvío
- ☐ Otro

- ☐ Mantenimiento no necesario
- ☐ Mantenimiento necesario
- ☒ Mantenimiento urgente
