SITIOS CRÍTICOS comuna 22 (Recurso Hídrico)

Calle 10a #125a-209

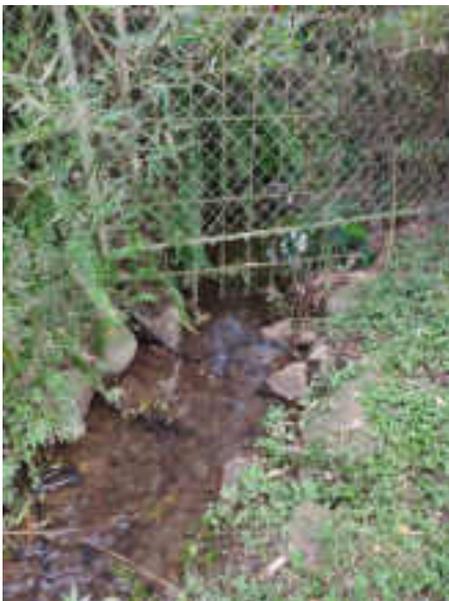
FOTO 1

Posible retención de material vegetal y otros, por rejilla en el cauce de la fuente hídrica

Posible retención de material vegetal y otros, por regilla en el cauce de la fuente hídrica
