# SITIOS CRÍTICOS comuna 22 (Recurso Hídrico)

| Carrera 14 entre calles 17 y 18 | |

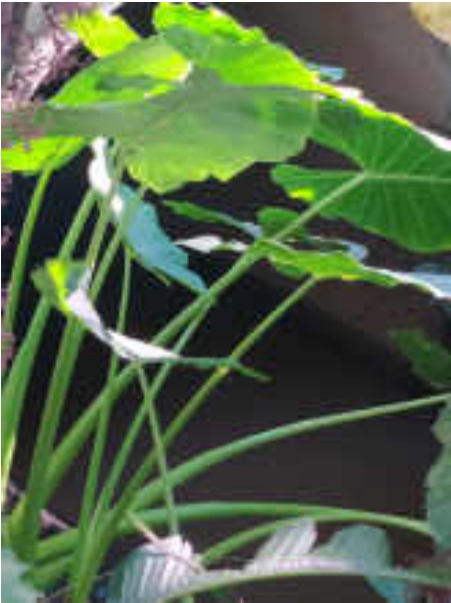
FOTO 1

Colmatacion de tubería
