# SITIOS CRÍTICOS comuna 22 (Recurso Hídrico)

| Carrera 127 con calle 10A | |
| 5-1-4 | |

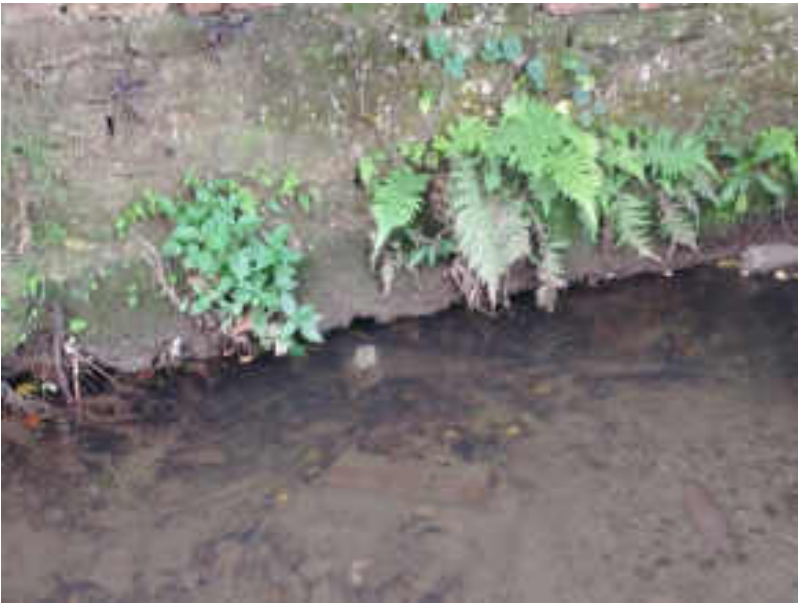
FOTO 1

- ☐ Contaminación
- ☐ Inundación
- ☐ Disminución o perdida del caudal
- ☐ Desbordamiento
- ☒ Estancamiento
- ☐ Otro

Rejilla que retiene material vegetal, ocasionando obstrucción en el cauce de la fuente hídrica

- ☐ Mantenimiento no necesario
- ☐ Mantenimiento necesario
- ☒ Mantenimiento urgente
