# SITIOS CRÍTICOS comuna 22 (Recurso Hídrico)

| 2022-12-12 | |
| Carrera 27 con calle 10a | |

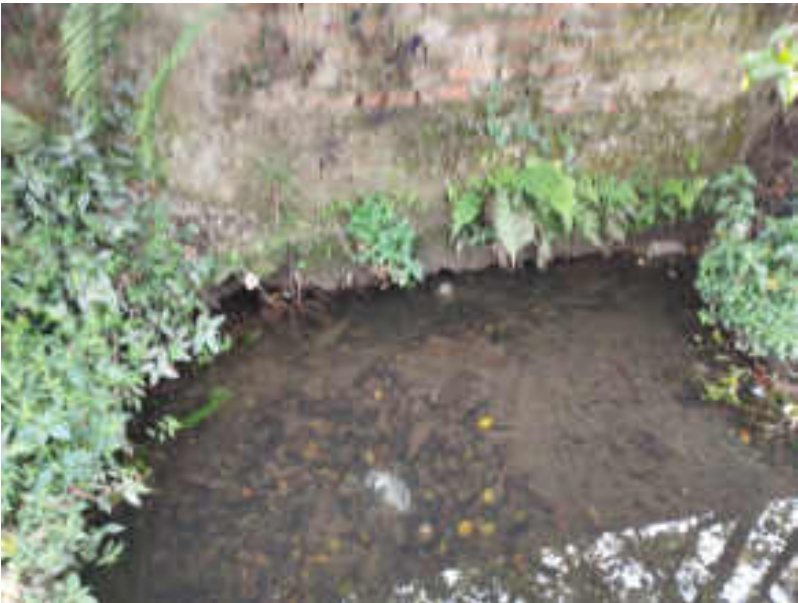
FOTO 1

Cauce colmatado con acumulacion de sedimentos, grava y material vegetal.

- ☒ Colmatación
- ☐ Sección hidráulica insuficiente
- ☐ Descarga de aguas residuales
- ☐ Conexión errada
- ☐ Captación ilegal
- ☐ Taponamiento
- ☐ Desvío
- ☐ Otro

- ☐ Mantenimiento no necesario
- ☐ Mantenimiento necesario
- ☒ Mantenimiento urgente
