# SITIOS CRÍTICOS comuna 22 (Recurso Hídrico)

| Carrera 122a # 24-00 | |
| Hogar santa Ana | |

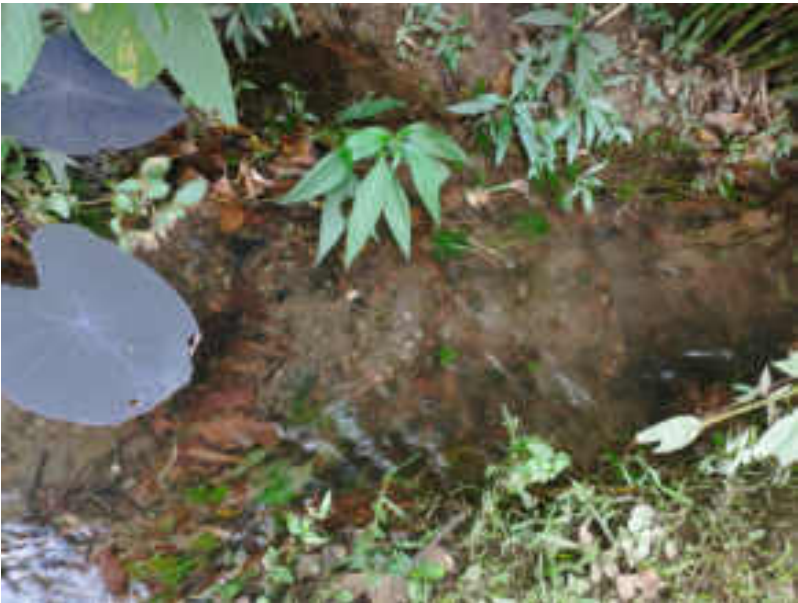
FOTO 1

Cauce colmatado con acumulacion de sedimentos, grava, cobertura y material vegetal.

- ☐ Mantenimiento no necesario
- ☒ Mantenimiento necesario
- ☐ Mantenimiento urgente

Mantenimiento en general
