# SITIOS CRÍTICOS comuna 22 (Recurso Hídrico)

| Calle 24 con carrera 122 | |

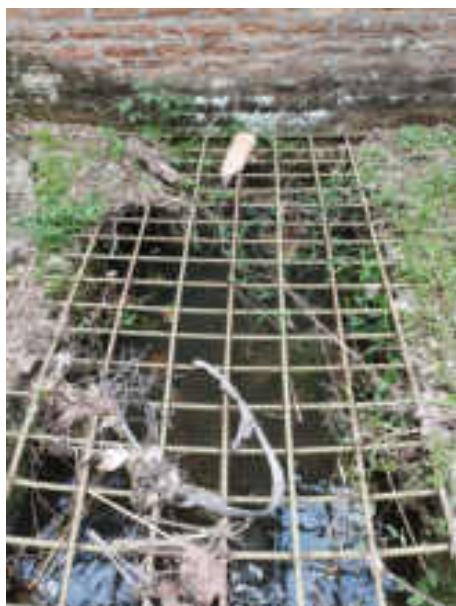
FOTO 1

Cerramiento con orificio de sección hidráulica insuficiente

- ☐ Contaminación
- ☐ Inundación
- ☐ Disminución o perdida del caudal
- ☐ Desbordamiento
- ☒ Estancamiento
- ☐ Otro

- ☐ Colmatación
- ☒ Sección hidráulica insuficiente
- ☐ Descarga de aguas residuales
- ☐ Conexión errada
- ☐ Captación ilegal
- ☐ Taponamiento
- ☐ Desvío
- ☐ Otro

- ☐ Mantenimiento no necesario
- ☐ Mantenimiento necesario
- ☒ Mantenimiento urgente
