# SITIOS CRÍTICOS comuna 22 (Recurso Hídrico)

| 2022-12-12 | |
| Carrera 122 con calle 25 | |

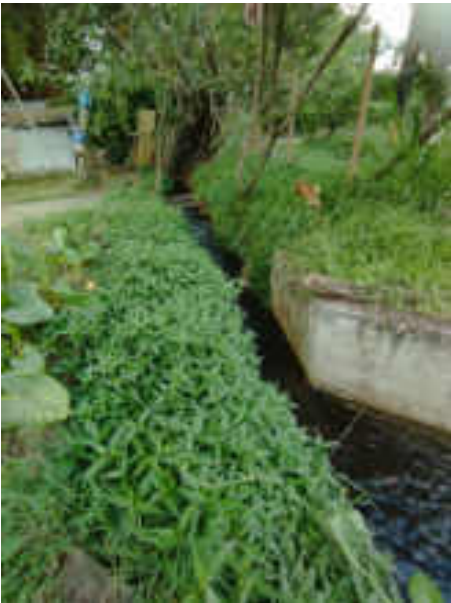
FOTO 1

Cauce de la fuente hídrica obstruido por cobertura vegetal

- ☐ Mantenimiento no necesario
- ☒ Mantenimiento necesario
- ☐ Mantenimiento urgente
