# SITIOS CRÍTICOS comuna 22 (Recurso Hídrico)

| 2022-12-12 | |
| Carrera 122 con calle 25 | |

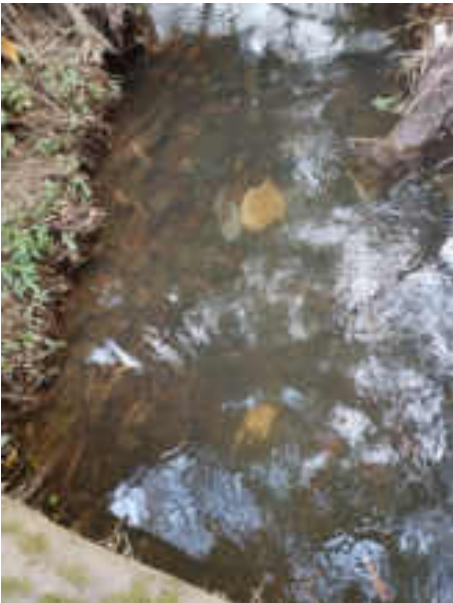
FOTO 1

Cauce colmatado con acumulacion de sedimentos, grava y material vegetal.

- ☒ Colmatación
- ☐ Sección hidráulica insuficiente
- ☐ Descarga de aguas residuales
- ☐ Conexión errada
- ☐ Captación ilegal
- ☐ Taponamiento
- ☐ Desvío
- ☐ Otro

- ☐ Mantenimiento no necesario
- ☒ Mantenimiento necesario
- ☐ Mantenimiento urgente
