# SITIOS CRÍTICOS comuna 22 (Recurso Hídrico)

| Carrera 122 con calle 25 | |
| 5-3 | |

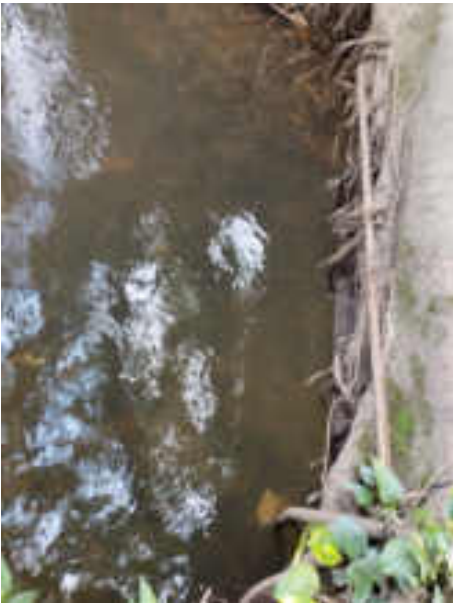
FOTO 1

Cauce obstruido por raíces arboreas

- ☐ Mantenimiento no necesario
- ☒ Mantenimiento necesario
- ☐ Mantenimiento urgente
