# SITIOS CRÍTICOS comuna 22 (Recurso Hídrico)

| Carrera 122 con calle 25 | |

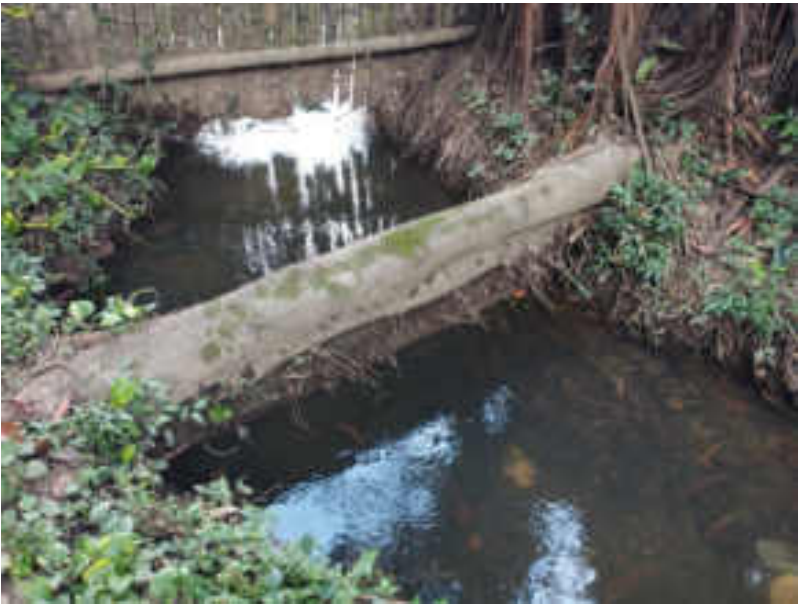
FOTO 1

Cauce obstruido por raíces arboreas

- ☐ Mantenimiento no necesario
- ☒ Mantenimiento necesario
- ☐ Mantenimiento urgente
