# SITIOS CRÍTICOS comuna 22 (Recurso Hídrico)

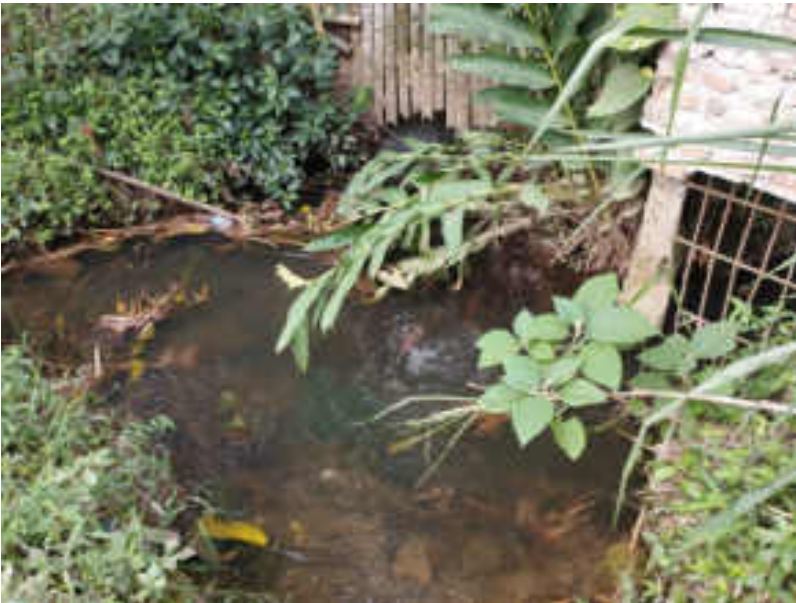
FOTO 1

Cauce colmatado con acumulacion de Calle 18 con carrera 125 y grava.

- ☐ Mantenimiento no necesario
- ☒ Mantenimiento necesario
- ☐ Mantenimiento urgente
