# SITIOS CRÍTICOS comuna 22 (Recurso Hídrico)

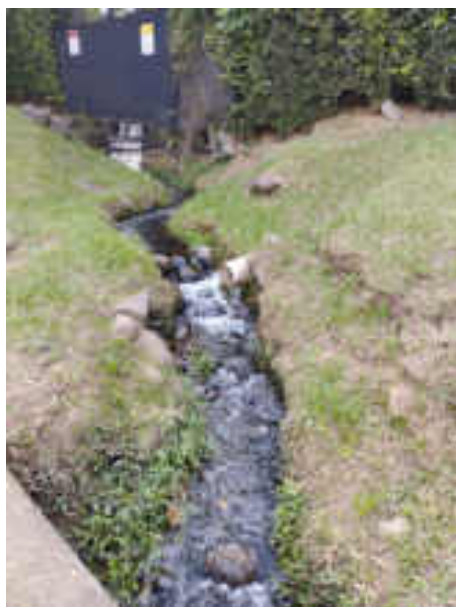
FOTO 1

Turberia de descarga

Descarga

| <input checked="" type="radio"/> | Mantenimiento urgente |
