# SITIOS CRÍTICOS comuna 22 (Recurso Hídrico)

| Calle 17 | |

- ☐ Alcantarilla
- ☐ Almacenamiento
- ☐ Box Culvert
- ☐ Canalización
- ☐ Captación
- ☐ Derivación
- ☐ Disipación
- ☐ Lago
- ☐ Ornamental
- ☒ Paso de Vía
- ☐ Rejilla
- ☐ Vertedero
- ☐ Otro

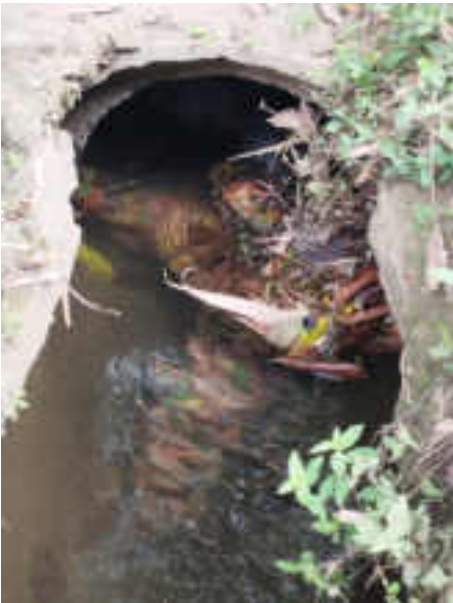
FOTO 1

obstrucción por material vegetal

- ☐ Mantenimiento no necesario
- ☐ Mantenimiento necesario
- ☒ Mantenimiento urgente
