# SITIOS CRÍTICOS comuna 22 (Recurso Hídrico)

| Colegio juanambu | |
| 5-1-1-2 | |

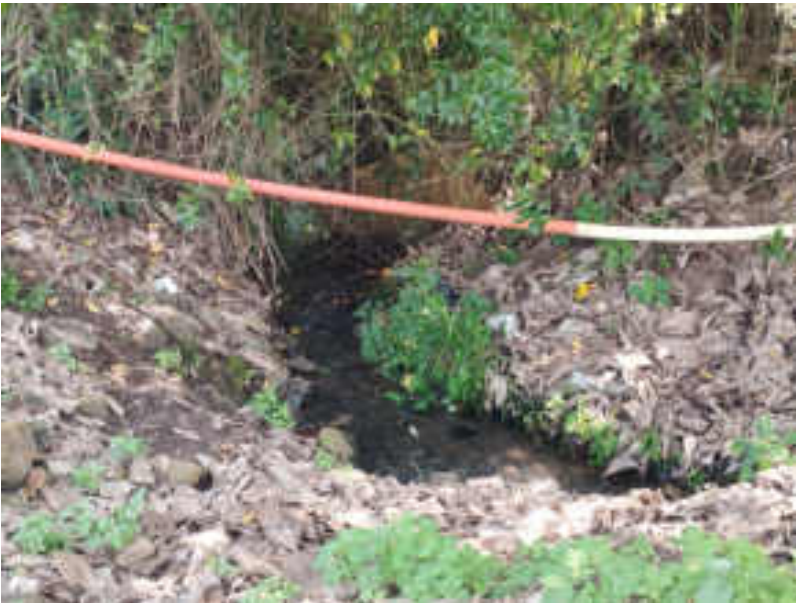
FOTO 1

Cauce de la fuente hídrica obstruido por cobertura vegetal

- ☐ Mantenimiento no necesario
- ☒ Mantenimiento necesario
- ☐ Mantenimiento urgente
