# SITIOS CRÍTICOS comuna 22 (Recurso Hídrico)

| 2022-12-09 | |
| Carrera 127 entre calle 18 y 22 | |

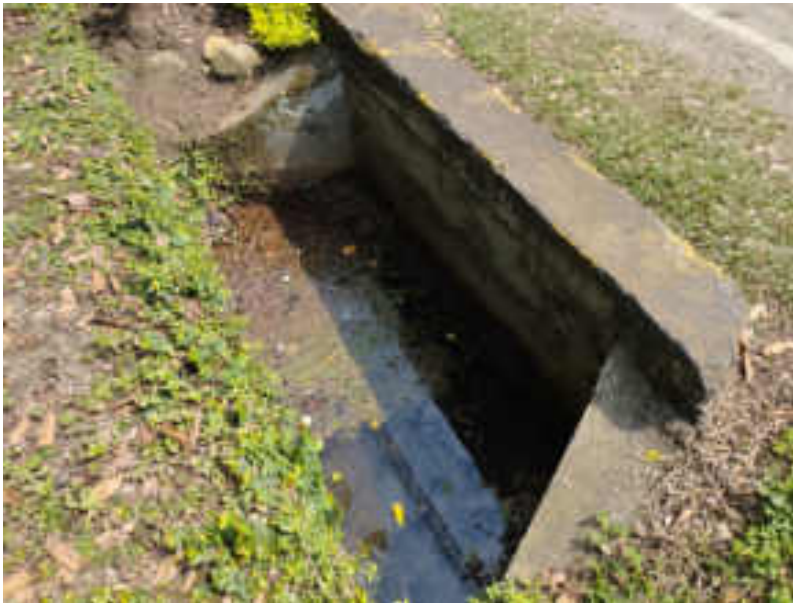
- ☐ Contaminación
- ☐ Inundación
- ☐ Disminución o perdida del caudal
- ☐ Desbordamiento
- ☒ Estancamiento
- ☐ Otro

- ☒ Colmatación
- ☐ Sección hidráulica insuficiente
- ☐ Descarga de aguas residuales
- ☐ Conexión errada
- ☐ Captación ilegal
- ☐ Taponamiento
- ☐ Desvío
- ☐ Otro

- ☐ Mantenimiento no necesario
- ☐ Mantenimiento necesario
- ☒ Mantenimiento urgente
