SITIOS CRÍTICOS comuna 22 (Recurso Hídrico)

2022-12-09

Universidad uncatólica

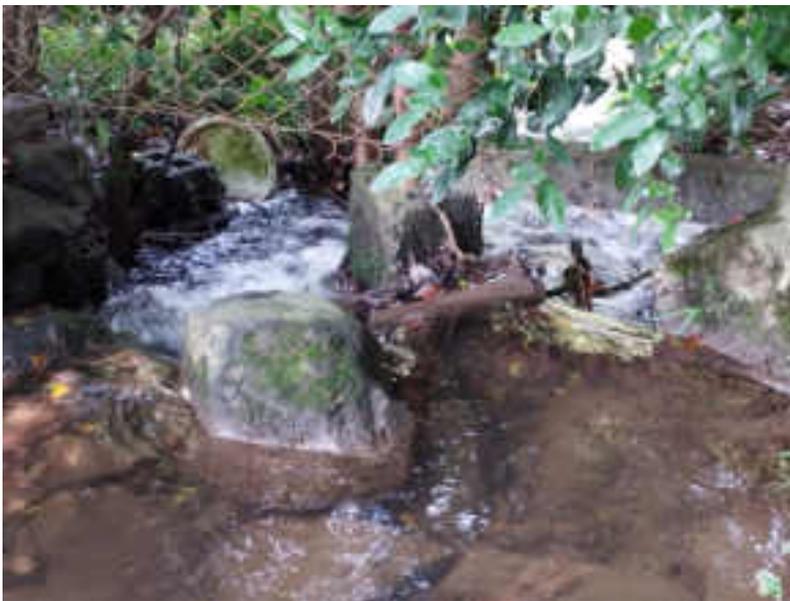
FOTO 1

Posible retención de material vegetal y otros, por rejilla ,viga de concreto y piedras grandes en el cauce de la fuente hídrica

Posible retención de material vegetal y otros, por regilla ,viga de concreto y piedras grandes en el cauce de la fuente hídrica
