# SITIOS CRÍTICOS comuna 22 (Recurso Hídrico)

| Universidad unicatólica | |

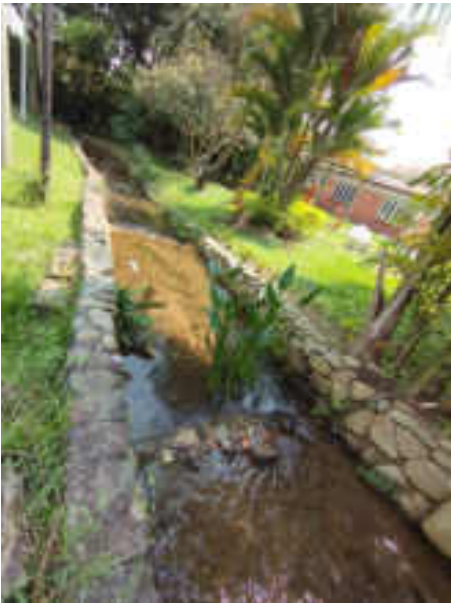
FOTO 1

Cauce de la fuente hídrica obstruido por cobertura vegetal

- ☐ Mantenimiento no necesario
- ☒ Mantenimiento necesario
- ☐ Mantenimiento urgente
